XVI JORNADAS DE PATRIMONIO HISTÓRICO

INTERVENCIONES EN EL
PATRIMONIO ARQUITECTÓNICO, ARQUEOLÓGICO
Y ETNOGRÁFICO
DE LA REGIÓN DE MURCIA

XVI Jornadas de Patrimonio Histórico. Intervenciones en el Patrimonio arquitectónico, arqueológico y etnográfico de la Región de Murcia.

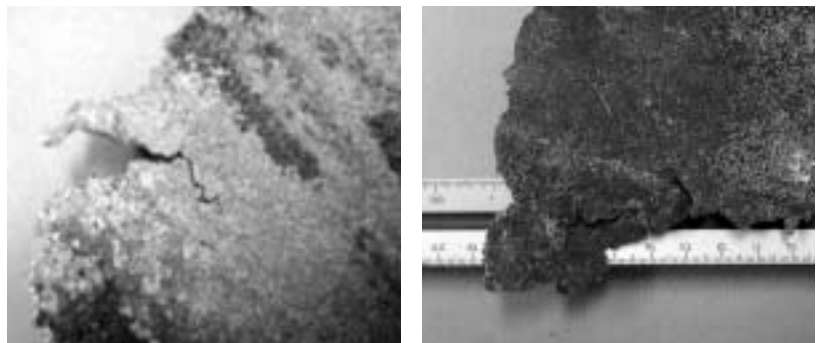
Con carácter general, el estado que presentan las piezas de zinc en las cúpulas del Palacio Consistorial de Cartagena es característico de los elementos situados a la intemperie, que superficialmente manifiestan deposiciones de color blanquecino, propio de los productos de corrosión del zinc e incrustaciones de distinta índole en la cara vista que presenta una textura rugosa, mientras que la cara interior de la chapa presenta un aspecto más liso y menos deteriorado.

Todo ello, no es sino el fruto de la sedimentación a lo largo del tiempo, donde el proceso de corrosión, se ha originado y propiciado principalmente por dos motivos.

De una parte el ambiente industrial en el que el azufre se combina con la humedad dando lugar al ácido sulfúrico, $\text{SO}_3 + \text{H}_2\text{O} \rightarrow \text{SO}_4\text{H}_2$. Se ha identificado la sal de zinc: $\text{ZnSO}_4 \cdot 3\text{Zn}(\text{OH})_2 \cdot 4\text{H}_2\text{O}$, como producto de reacción presente en la superficie de una muestra analizada por difracción de rayos X⁵. Por otra, el ambiente marino con un alto contenido en ión cloruro Cl^- llegándose a encontrar en las piezas unas concentraciones⁶ de hasta el 0,16% y hasta un 0,25% de Cloruro cálcico (Cl_2Ca), dando como resultado la degeneración metálica de las piezas consistente en el desprendimiento de átomos de la estructura cristalina que constituye el metal, perdiendo materia y disminuyendo paulatinamente su masa.

Imagen del estado de las piezas de zinc donde se observa el estado de degradación del material.

Los informes técnicos solicitados, además de aportar los datos anteriores, pusieron de manifiesto que las placas presentaban múltiples fisuras y grietas de diversa magnitud, especialmente en los bordes, con pérdida del metal en abundantes zonas y una gran fragilidad al doblado-desdoblado ejercido de forma manual.

general, el espesor actual alcanzaba valores del orden de 0,5 mm, aunque en algunas zonas era inferior a un tercio del original, haciendo que la chapa se tornara débil y quebradiza.

Para la eliminación efectiva de los productos de corrosión que presentaban las superficies, así como las deposiciones de cloruros reconocidas en ellas, se optó por el lijado mecánico.

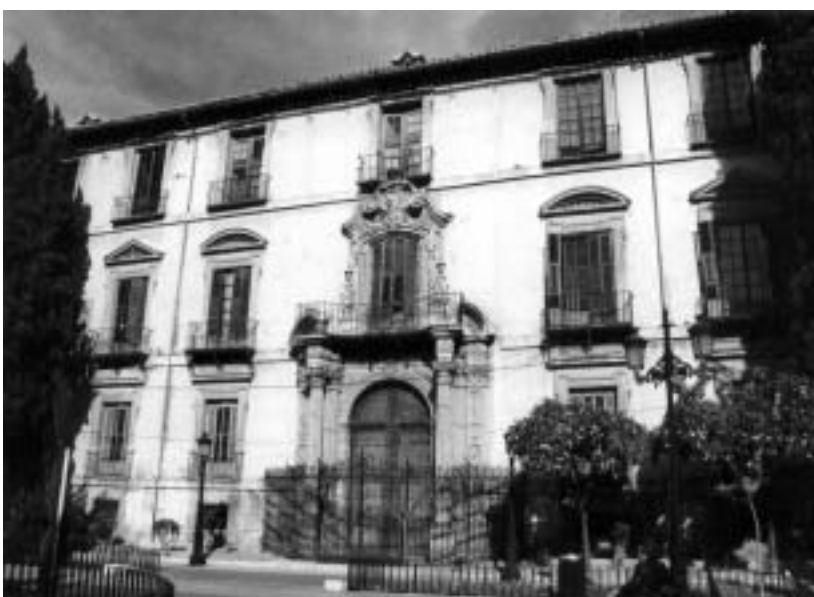
Estado inicial de la fachada sur. El deterioro de las carpinterías las hacía irrecuperables. El mal estado de las bajantes favorecía la aparición de biodeterioro y en la portada, las reintegraciones con mortero de cemento de intervenciones anteriores estaban acelerando el deterioro de este elemento.

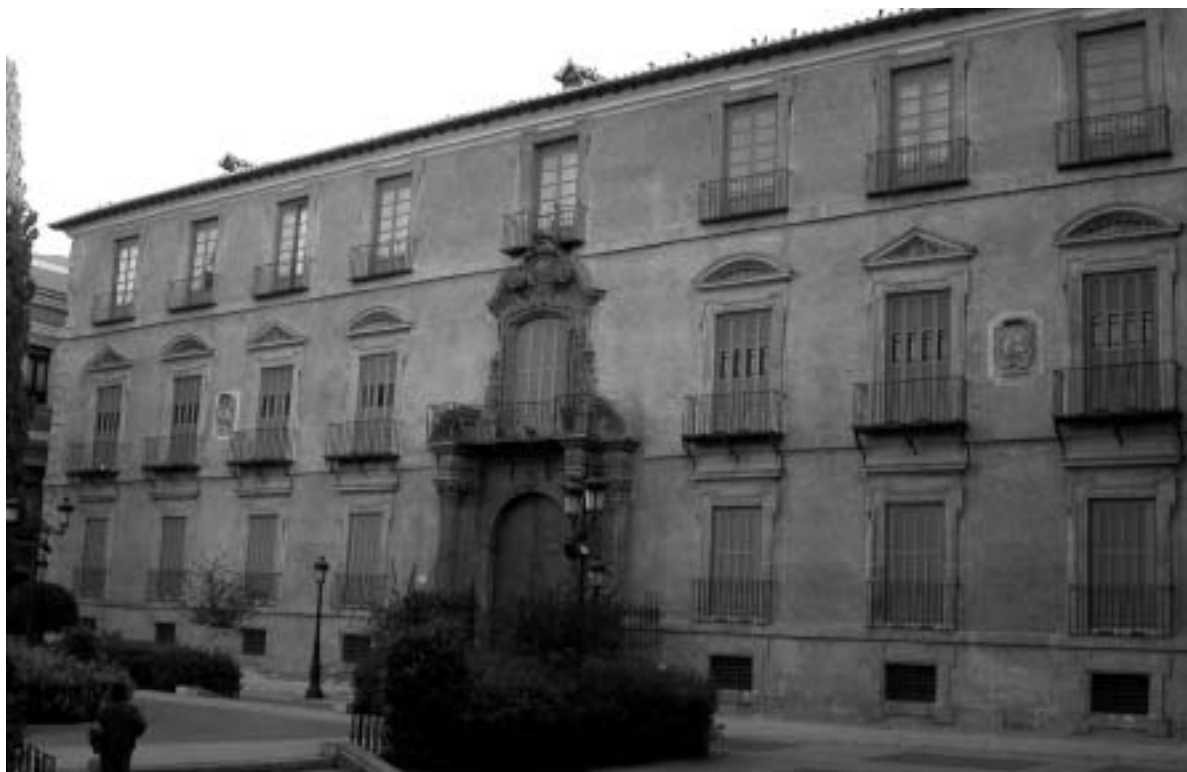
Fachada sur después de la intervención. Las carpinterías son nuevas manteniendo la tipología original. La portada pétrea y los recercados de balcones han sido restaurados con sillares nuevos y/o mortero pétreo, recuperando las molduraciones. Se eliminaron los árboles y el pequeño jardín que estaban pegados a la fachada y que aceleraban su deterioro.

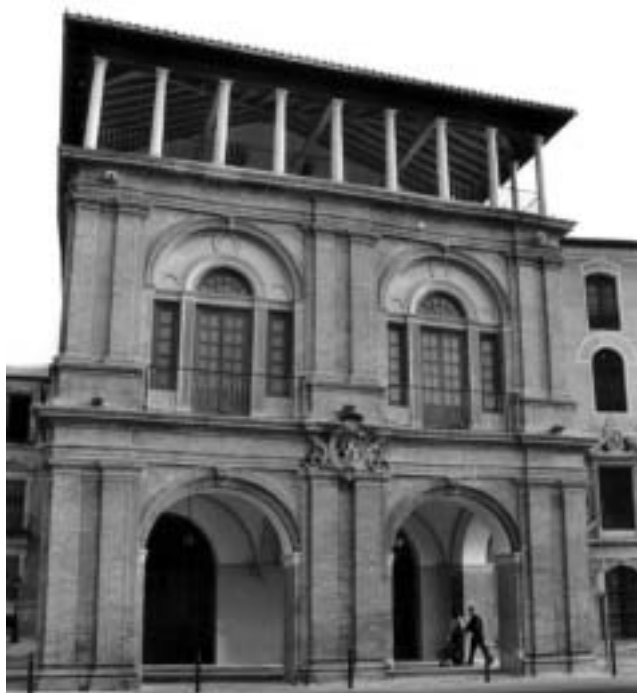
El Martillo restaurado. La estructura de madera que cubre la terraza y que estaba apoyada en perfiles metálicos por su pésimo estado de conservación, se cambió, eliminándose las vigas metálicas y colocando nueva vigería de madera. Las columnas han recuperado el revoco, las lagunas de la cornisa de piedra han sido resueltas con sillares moldurados y las fachadas de ladrillo han sido limpiadas y protegidas. El escudo se limpió con papetas de bicarbonato de amonio, se reintegró con mortero pétreo las lagunas de material y se policromó, resaltando su función ornamental.

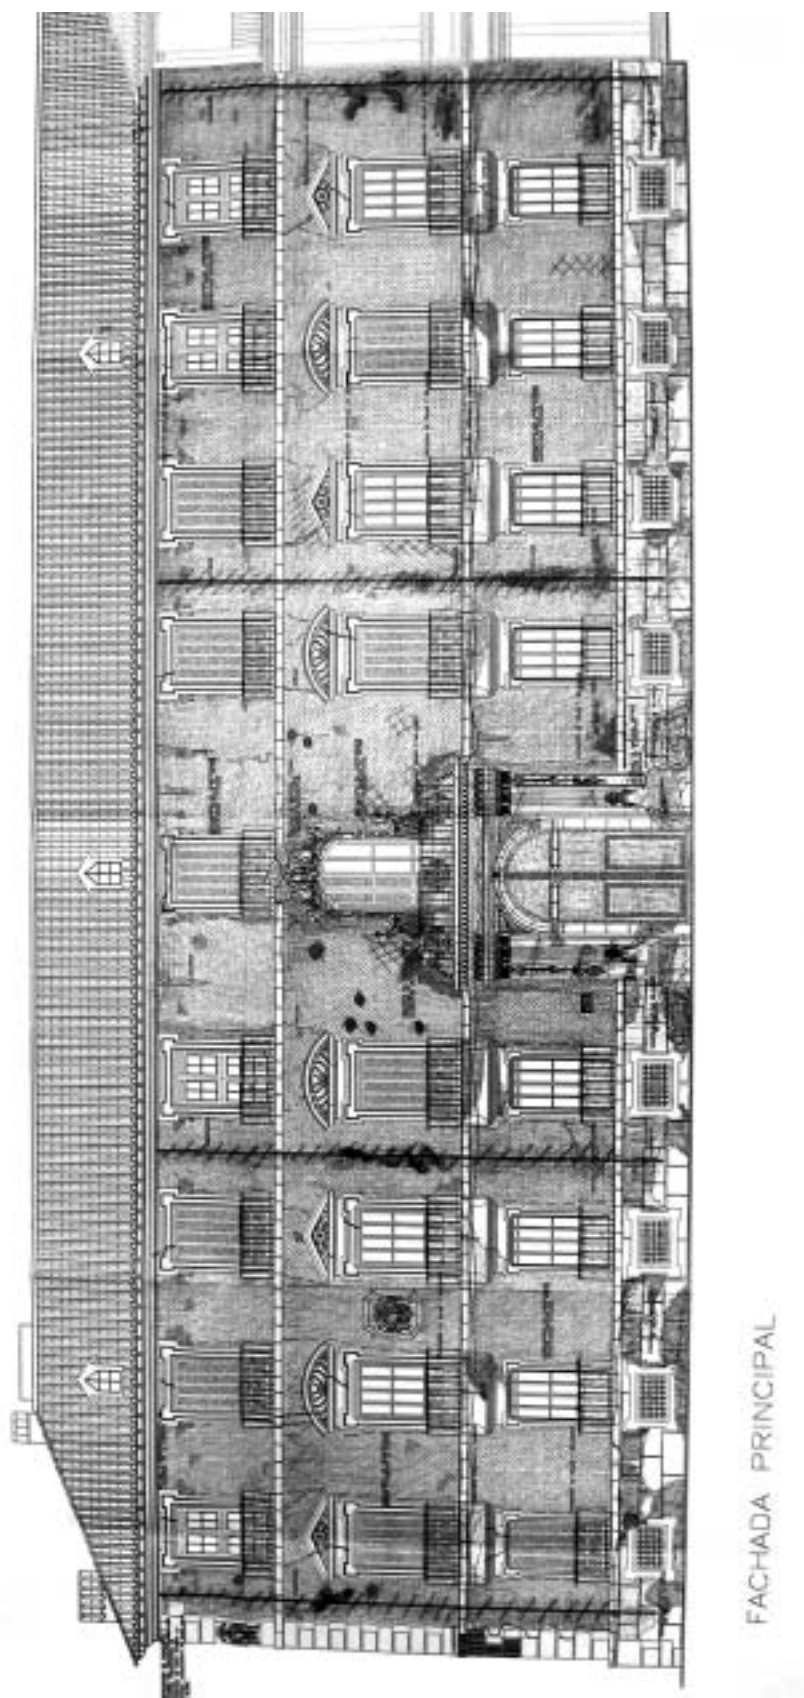
Detalle del plano de patologías y deterioros elaborado para documentar la intervención en la fachada sur y que forma parte del informe final de la actuación.

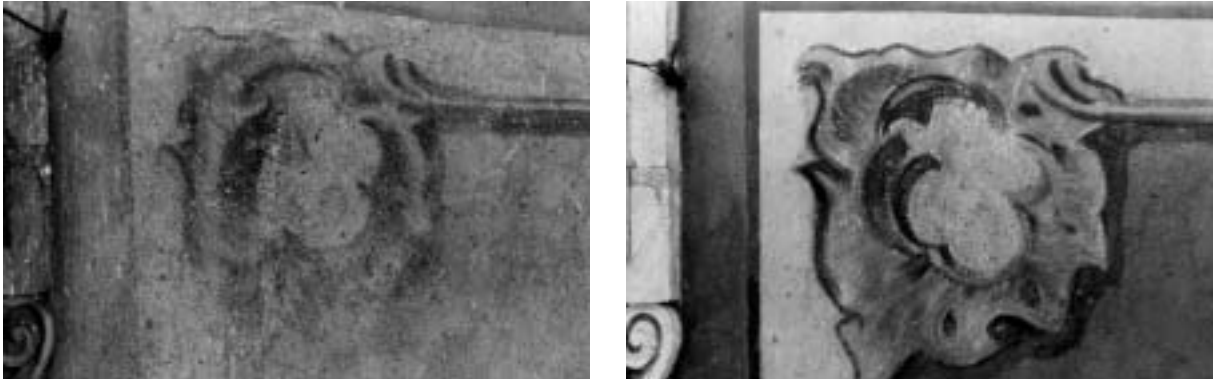
Detalle de rocalla en fachada norte antes y después de la intervención. En las zonas donde fue necesario se preconsolidó con inyecciones de resina acrílica. Una vez eliminado el polvo y la suciedad acumulada que tenía semioculta la decoración, el tratamiento reavivó los tonos originales de estos elementos. Para las zonas perdidas se utilizó una técnica *ilusionista* para la reintegración identificando así el añadido.

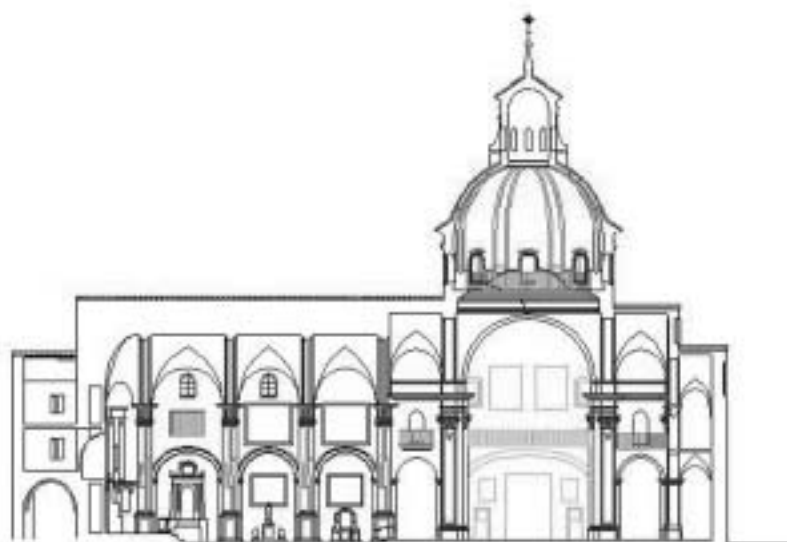
Sección 1-1. Detalle de las grietas en los arcos formeros de la cúpula y de los arcos de descarga que se crean para que la estructura se pueda adaptar a los movimientos que se originan. Esta misma disposición de rótulas en los arcos y grietas de descarga en el tambor se repetía en los cuatro arcos formeros.

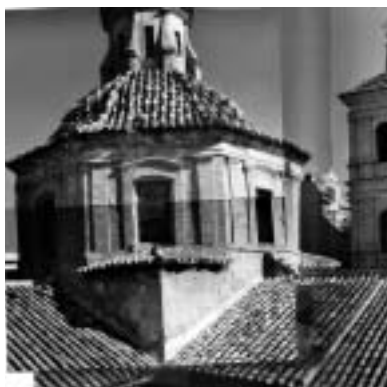
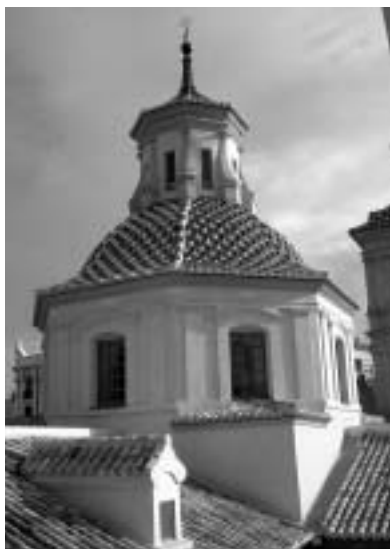
A la izquierda, fotografía 4 en la que aparece el tambor, la cubierta de la cúpula y la linterna con su capulín y aguja antes de la intervención y a la derecha, fotografía 5 con las mismas zonas ya intervenidas.

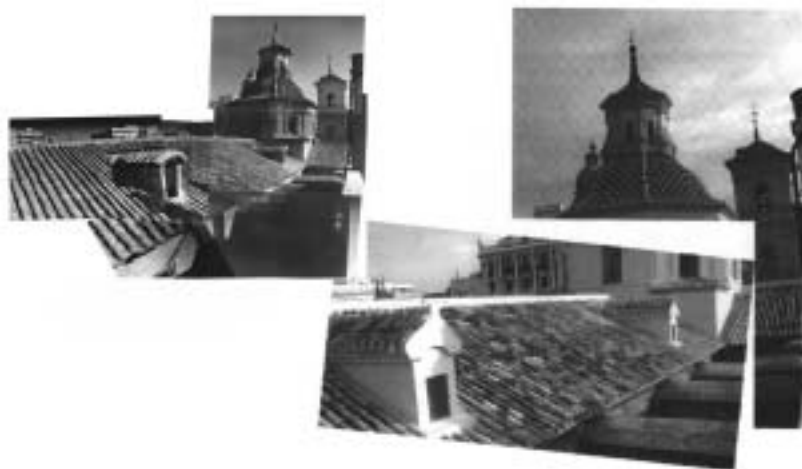
Fotografías 6 y 7 donde se aprecia el estado previo y final de las cubiertas de la nave central y los contrafuertes del lateral sur.

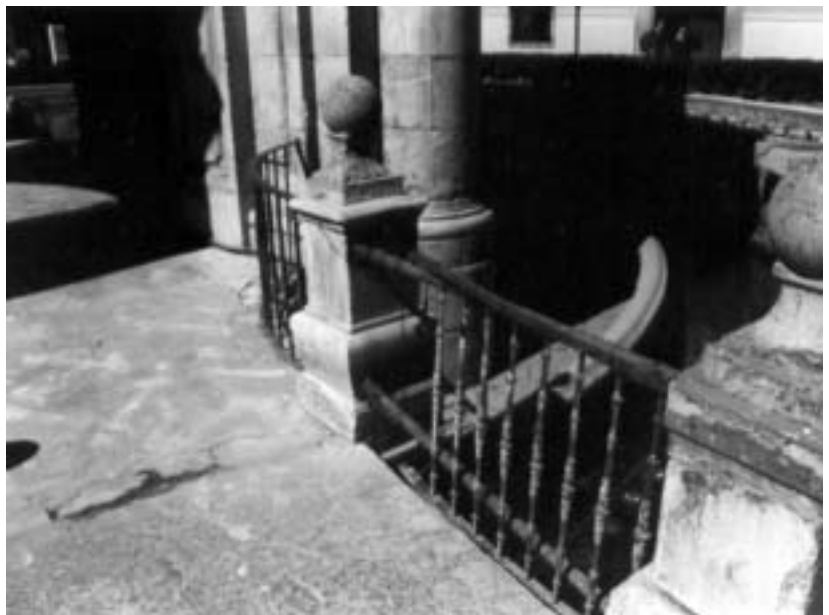
Detalle del estado previo a la intervención de la pasarela de acceso, con las pilastras deterioradas y la reja "colocada" a modo de barandilla.

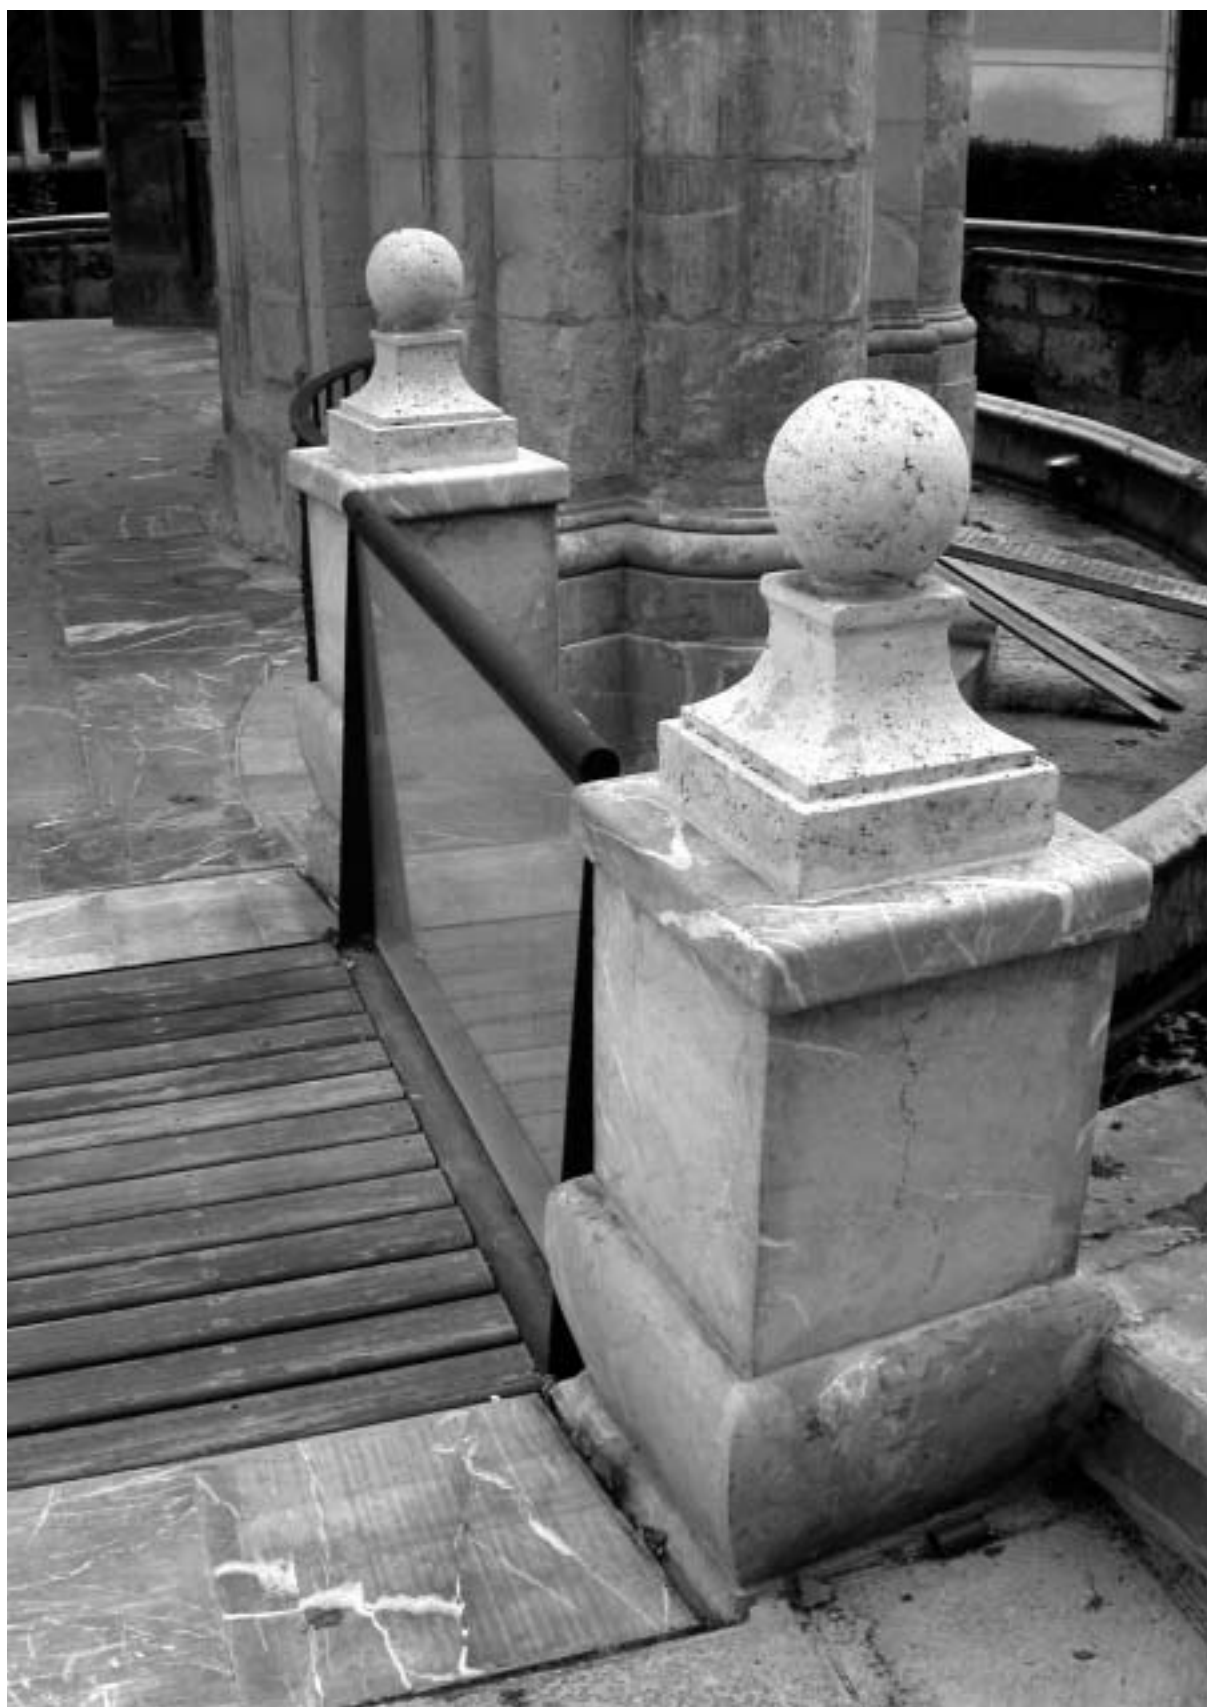
Pilastras restauradas y nueva pasarela de acceso.

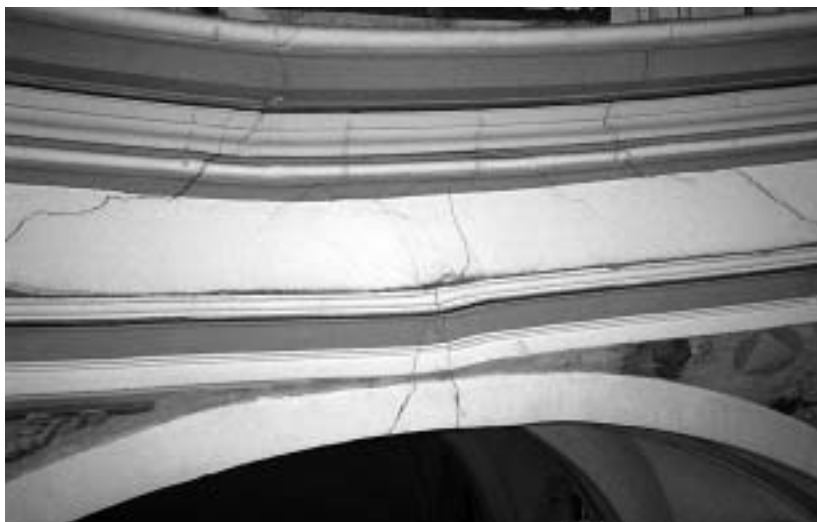
Detalle de grietas en el arco del crucero hacia la nave principal. Al encontrarse suelta la clave del arco, se ordenó el refuerzo inmediato.

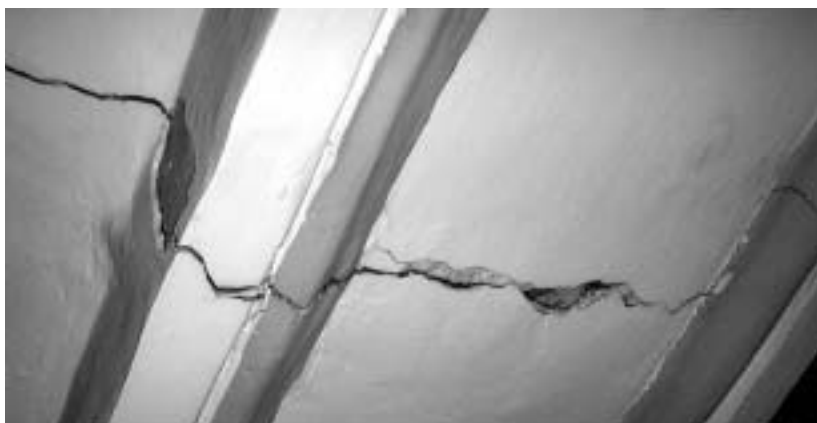
Grieta en un arco fajón de la nave principal.

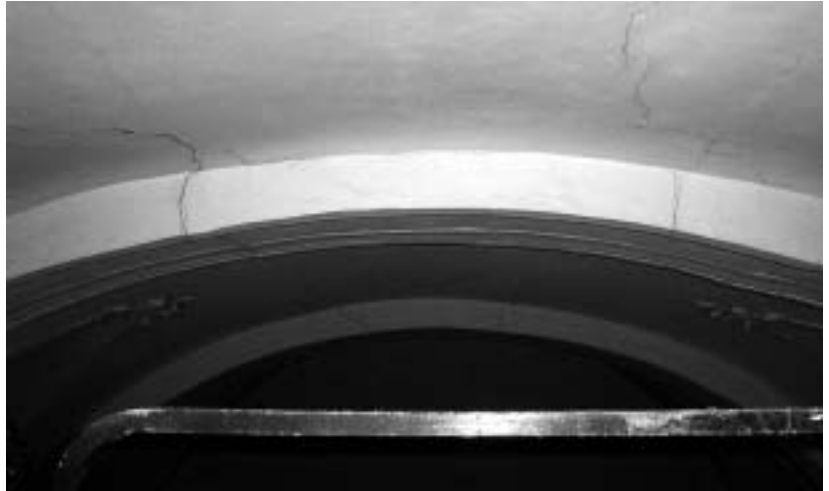
Grietas horizontales en el tambor de la cúpula del crucero, desde el interior.
